RAPPORT D'ENQUÊTE SUR UN ACCIDENT MARITIME
M99W0145

ÉCHOUEMENT

DU VRAQUIER « MANDARIN ARROW »
DUNCAN BAY (COLOMBIE-BRITANNIQUE)
LE 17 AOÛT 1999

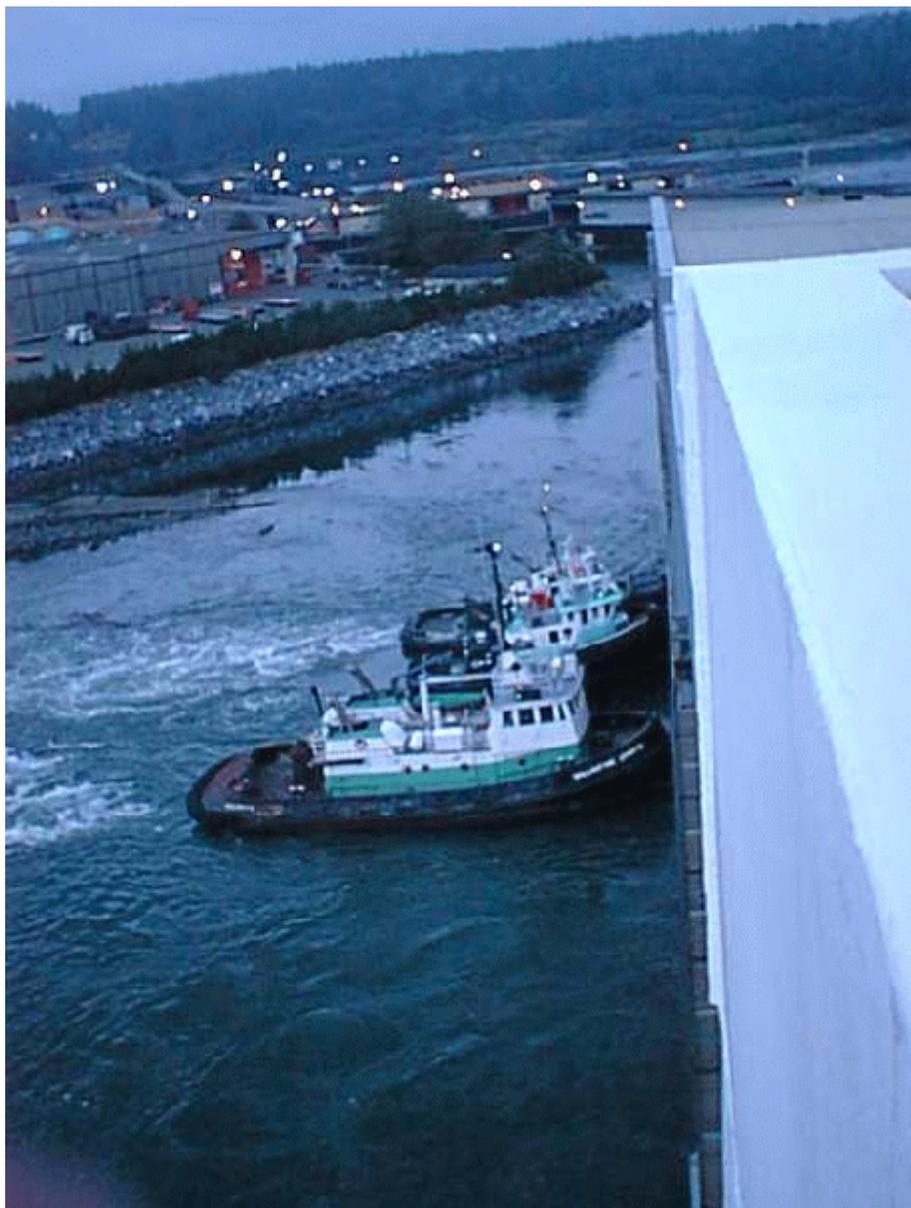
Les remorqueurs poussent contre le flanc bâbord du « MANDARIN ARROW » le 17 août 1999, peu après l'échouement.

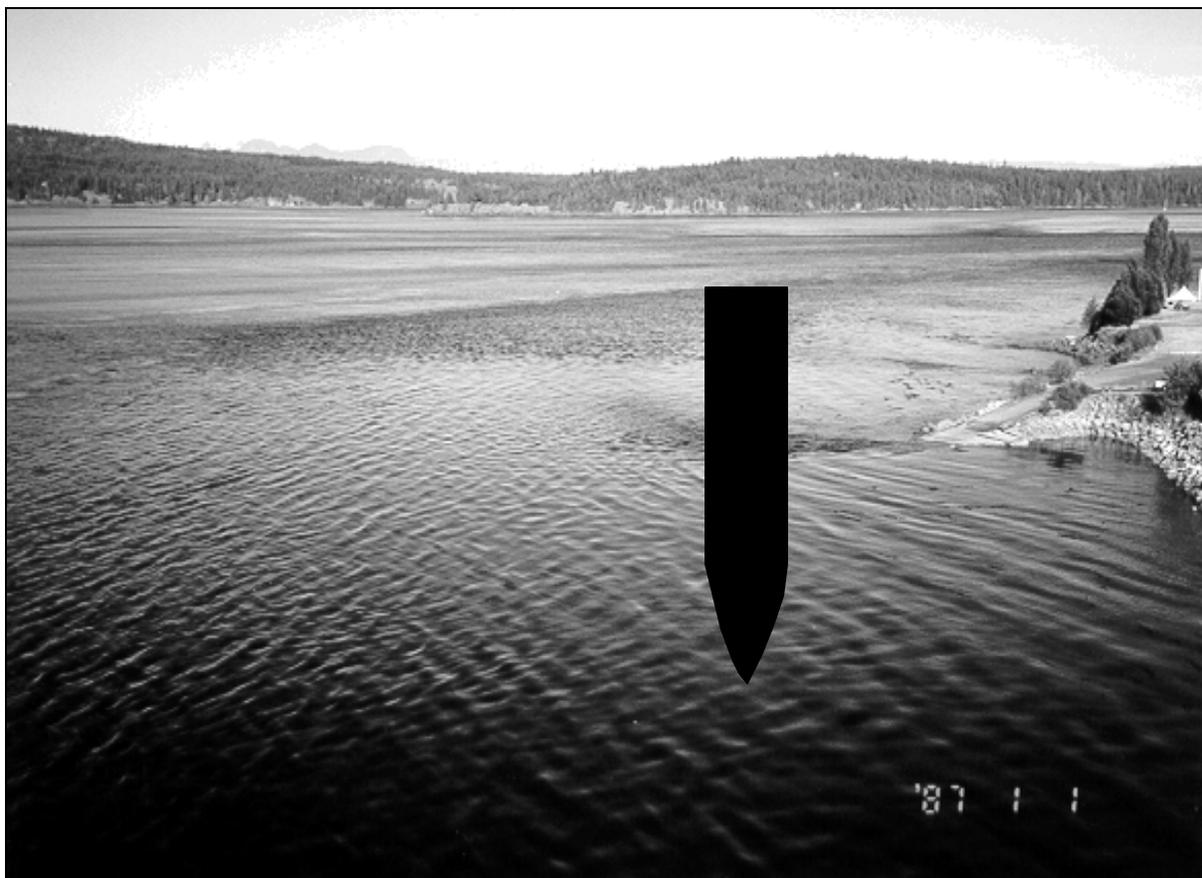
La silhouette montre la position approximative du « MANDARIN ARROW » au moment de l'échouement.
